PM Skred E6 Munkeröd, Stenungsunds kommun

SGI:s TiB-insats, kvarvarande risker samt rekommendationer

Statens geotekniska institut (SGI)

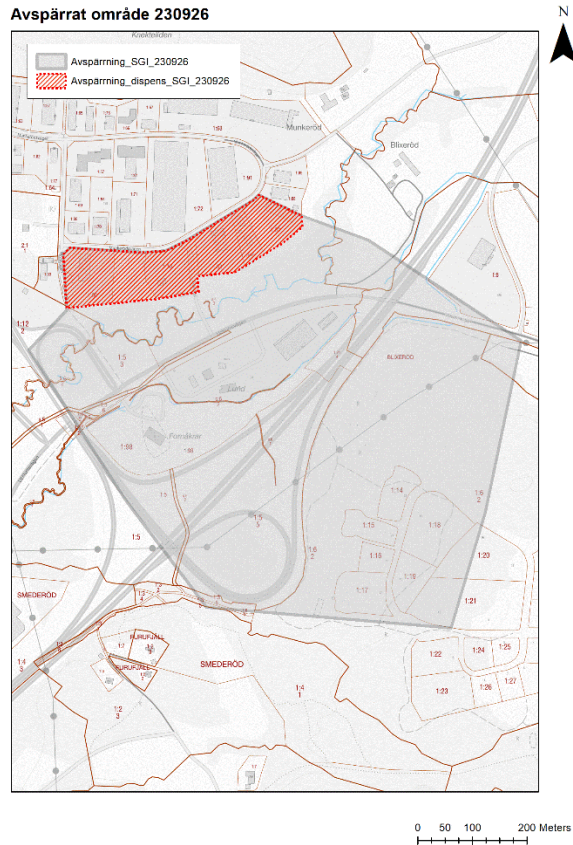
SGI har bedömt en lämplig utformning av avspärrningsområdet med hänsyn till allmänhetens säkerhet utifrån de risker som SGI bedömer finns kopplat till följd effekter av inträffat skred. SGI:s förslag till avspärrningsområdet redovisas i Figur 1. I Bilaga 7 redovisas avspärrningsområdet enligt Länsstyrelsen Västra Götalands beslut 36197-2023.

Figur 1. SGI:s förslag till avspärrat område som underlag till Länsstyrelsen Västra Götalands beslut 36197-2023.

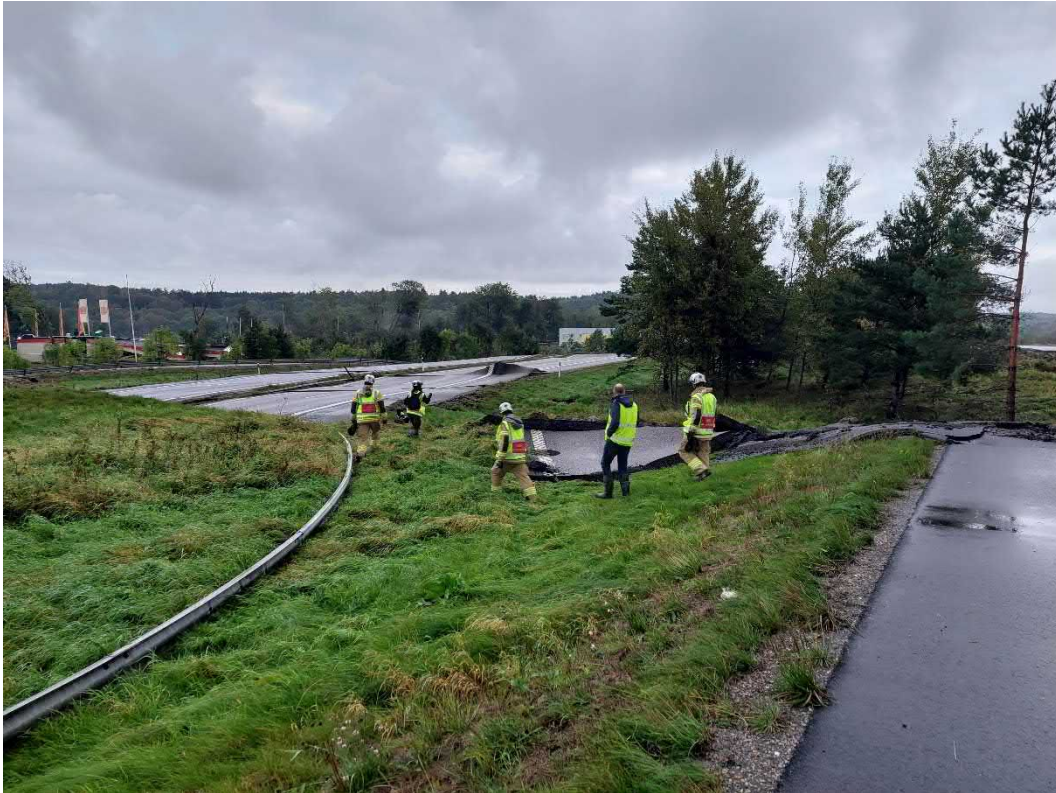
Foto 1. Eftersök med hundförare. Förflyttad E6 i bakgrunden. Fotoriktning: N. Foto: SGI.

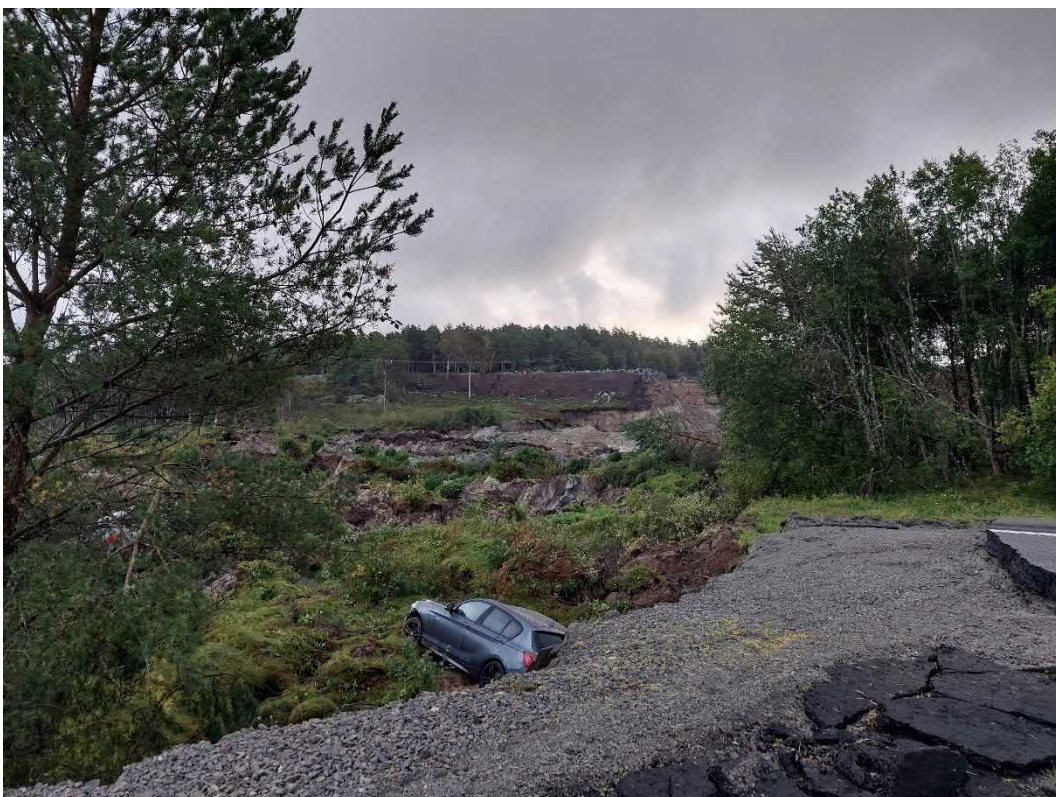
Foto 2. Bild över skredets centrala delar, vid norrgående påfartsramp. Avskuren E6 i förgrunden. Fotoriktning Ö. Foto: SGI.

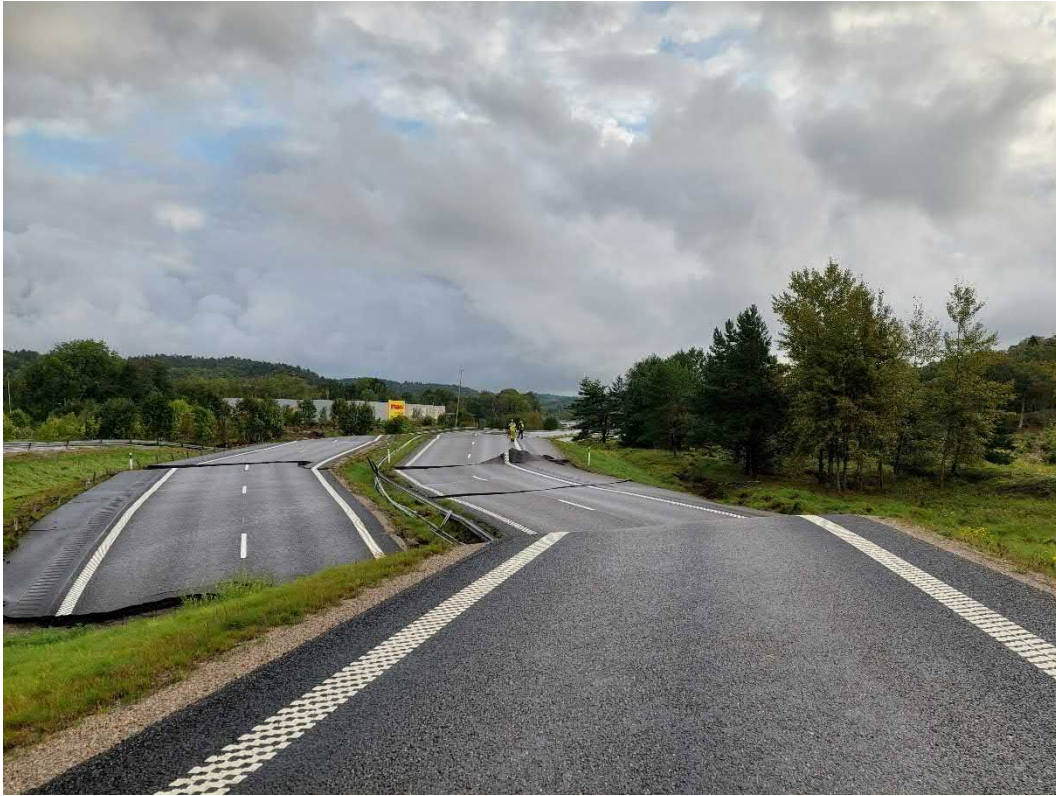
Foto 3. Södergående avfartsramp i förgrunden, förflyttad E6 i bakgrunden. Fotoriktning: NÖ.
Foto: SGI.

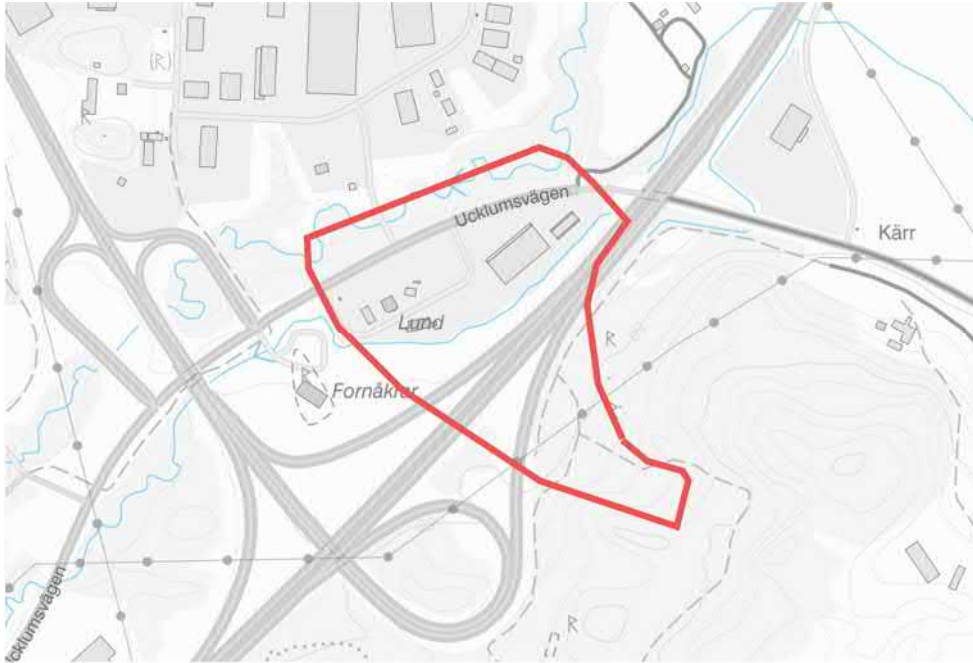
Skredet bedöms ha startat i en delvis utfylld slänt öster om E6. Skredet har sedan fortplantat sig vilket inneburit en omfattande massförflyttning från höjdpartiet i öster, via E6, verksamhetsområdet och Ucklumsvägen samt orsakat upptryckning av botten i Norumsåns fåra i nordväst. Byggnader, ledningar, vägar och övriga installationer inom skredområdet är till stor del förstörda.

Figur 2. Översiktskarta med ungefärlig skredutbredning markerad.

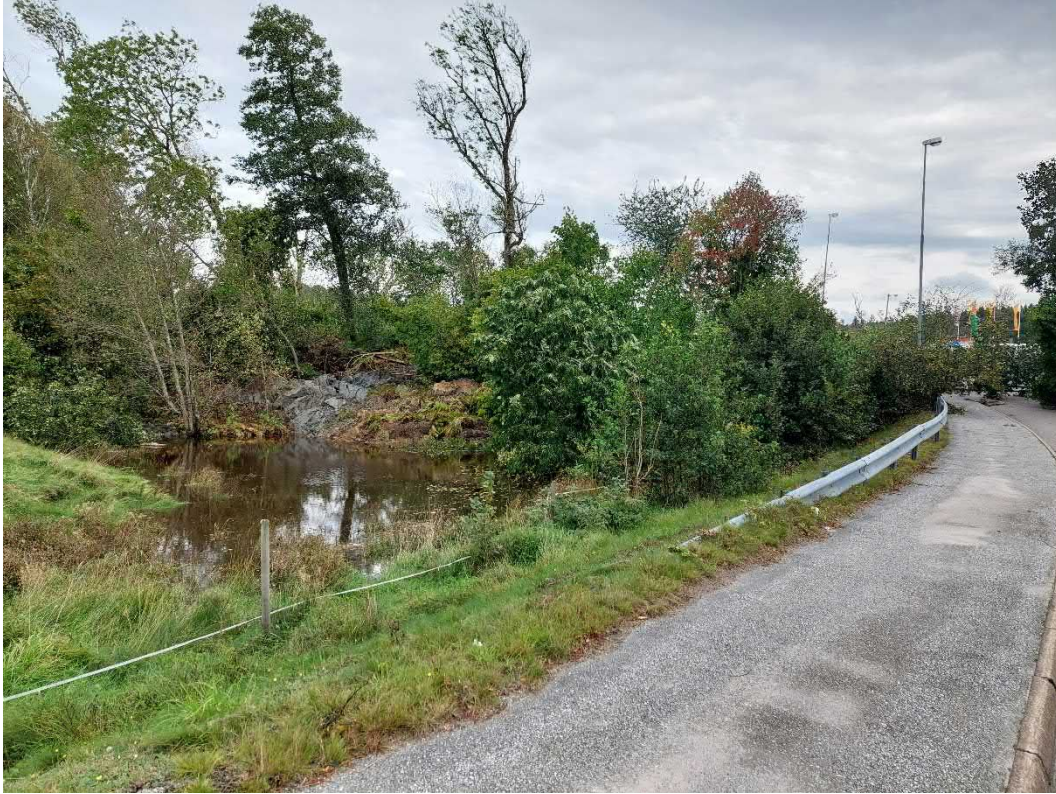
Foto 4. Vattensamling öster om Sylvägen. Fotoriktning: SÖ. Foto: SGI.

Risk för erosion samt uppluckring av ytjord föreligger då vattnet däms. Detta ökar risken för följdskred och försämrar körbarhet inom området samt förhindrar åtkomst till mark för såväl inspektion som vid framtida åtgärder.

Stenungsunds kommun framförde önskemål om att gräva dike tvärs över Sylvägen för att avleda vatten, men SGI rekommenderade att inga schaktarbeten skulle utföras med hänsyn till osäkerhet över stabilitetsförhållandena i närområdet. SGI rekommenderade i stället kommunen att prioritera geotekniska undersökningar i detta område för att undersöka möjligheten att schakta ett dike. Syn på plats gjordes av SGI tillsammans med Stenungsunds kommun. Se Foto 4–Foto 6.

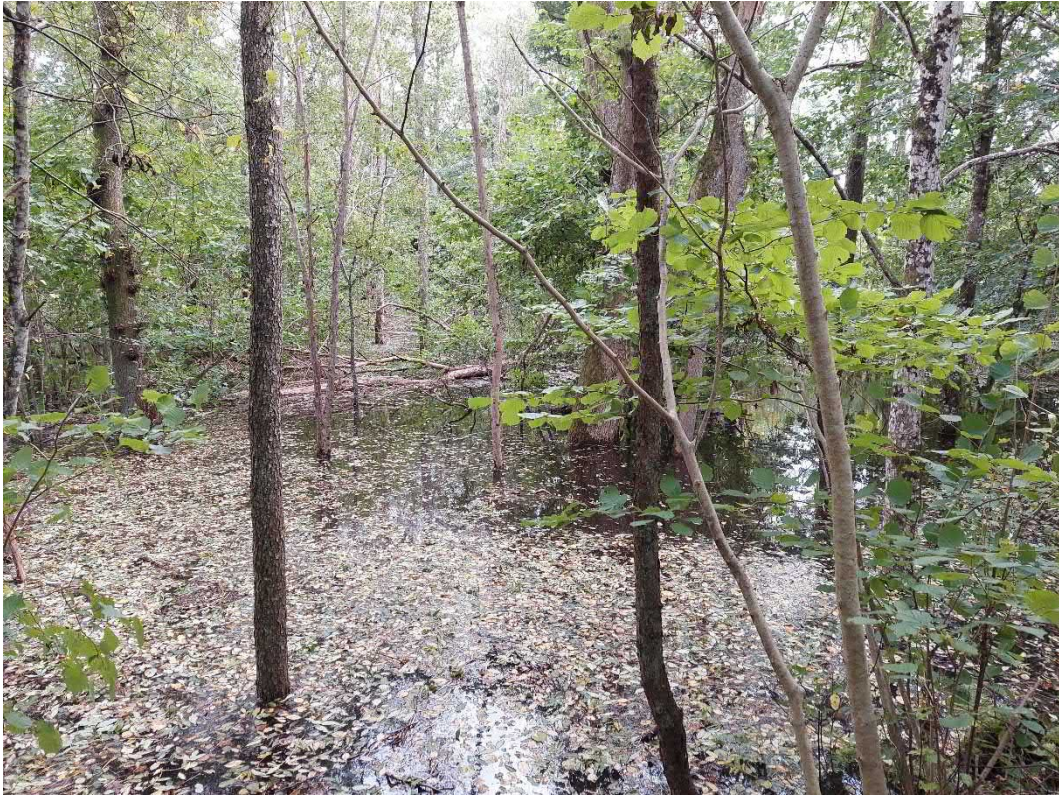
Foto 5. Vattensamling Norumsåns, norr om skredområdet. Fotoriktning: SÖ. Foto: SGI.

I området runt Norumsån har skredmassorna rört sig mot ån vilket resulterat i att åfårans botten har tryckts upp. Det finns risk för dämning och vattenansamling vilket kan leda till uppluckring och erosion i åfåran. Därav föreligger det risk för följdskred i området runt åfåran. Vidare finns risk för att leran under åfåran har störts, med reducerad hållfasthet som följd. Det kan innebära att ökad risk för skred även föreligger från industriområdet norr om Norumsån. Ett eventuellt skred kan komma att påverka fastigheterna Munkeröd 1:60, 1:10, 1:83, 1:90 och 1:92.

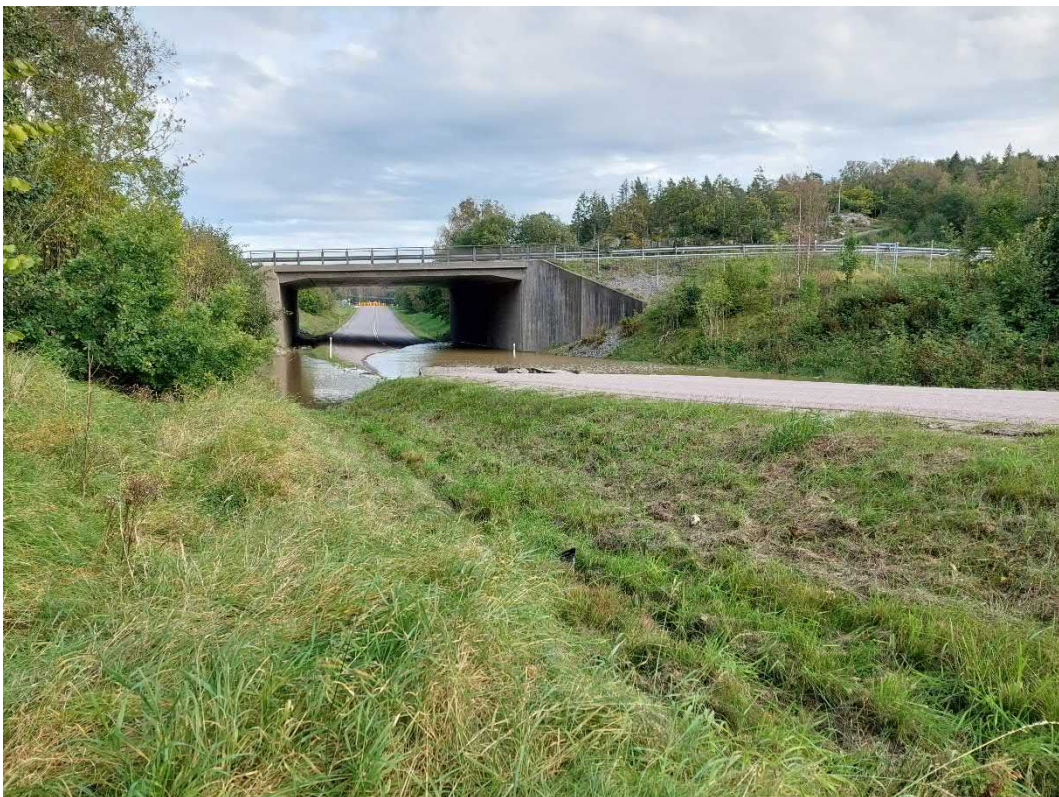
Foto 6. Vattensamling vägport Ucklumsvägen (under E6). Fotoriktning: Ö. Foto: SGI.

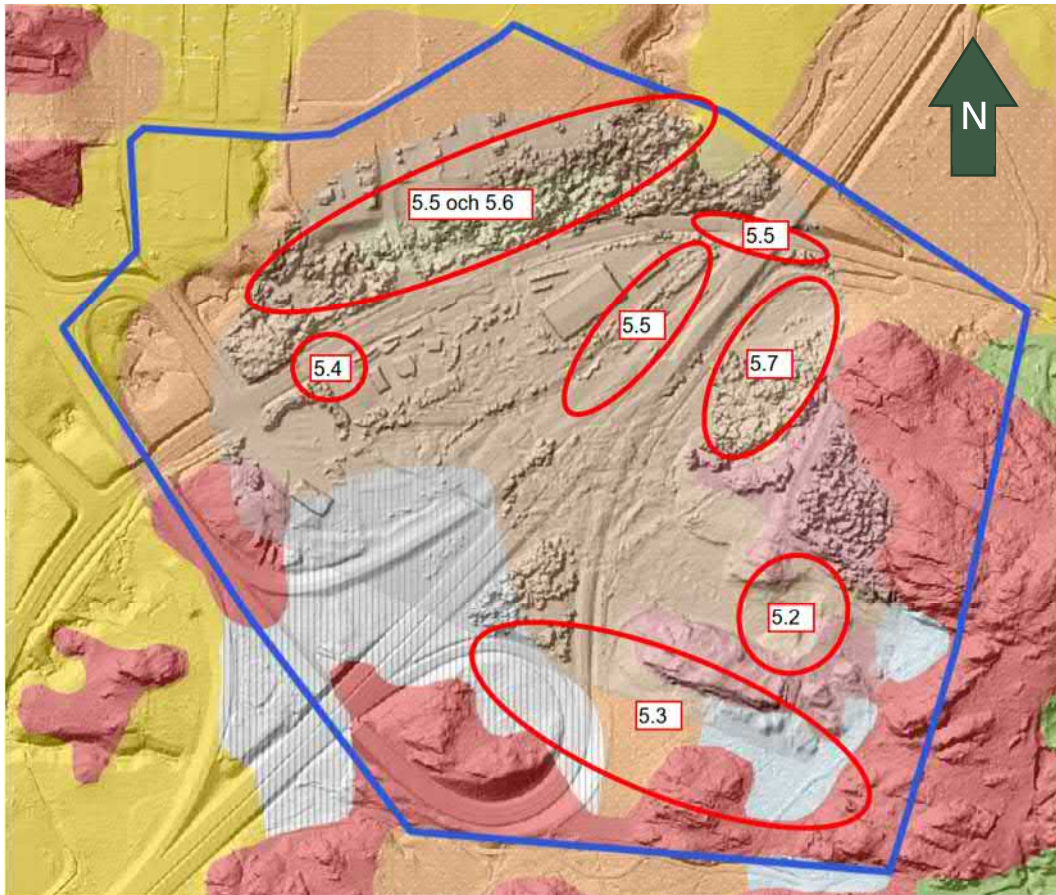
SGI bedömer att det föreligger ett flertal geotekniska risker inom och i anslutning till det redan utvecklade skredet. I Figur 4 redovisas ett kartutsnitt med översiktliga markeringar av områden med kvarvarande risker. Det kan finnas andra sakfrågor som bör beaktas vid beslut om avspärrningens storlek så som risk för fallande träd. Dessa risker har SGI inte gjort någon bedömning av.

Figur 4. Översiktlig plan med markering av kvarvarande risker (röda elipser). Siffrorna i figuren avser avsnitt i detta kapitel. Blå, heldragen linje avser avspärrat område enligt Länsstyrelsens Västra Götaland:s beslut 36197-2023.

Inom skredområdet, se markering i bilaga 6, är marken uppbruten och det finns kantöverhäng, djupa sprickor och håligheter som utgör en fara att ramla ned eller fastna i. Det kan vara svårt att avgöra var tillräcklig bärighet finns när man ska ta sig fram i området.

Utmed skredets bakkant i öster kvarstår branta slänter, där jorden utgörs av lera. Här sträcker sig skredet in i ett område där ett anläggningsprojekt pågår. Huvudsaklig risk i delområdet är att ytterligare skred sker i den branta bakkanten vilket utgör en fara för liv och hälsa att vistas i närheten av dessa slänter.

Avfartsrampen för E6 norrgående trafik ligger något söder om skredkanten. Det är oklart hur leran har påverkats av skredet och om följdskred kan ske mot söder mot rampen.

Ovan slänten mot öster, vid norrgående avfartsramp, finns det upplag med fyllnadsmassor som eventuellt vilar på lera. Om det förekommer lera under fyllnadsmassorna kan släntstabiliteten vara otillfredsställande. Lerans egenskaper kan dessutom ha påverkats av det inträffade skredet vilket ytterligare försämrar släntstabiliteten. Skred i detta område kan komma att påverka den norrgående avfartsrampen.

En fjärrvärmeledning utmed Ucklumsvägen har gått sönder. Vid reparation av den krävs etablering och uppställning av maskiner samt utförande av schakt- och packningsarbeten. Risker föreligger vid dessa arbeten med hänsyn till sannolika svaghetszoner i jordlagren uppstått vid skredet.

I området sydost om bron över Ucklumsvägen har fyllnadsmassor och en byggväg anlagts utmed foten till höjdpartiet i sydost. Eftersom skredet påverkat jordlagerföljden fram till bron föreligger ökad risk för skred av utfyllda massor.

Stabiliteten för olika delar av området bör inför fortsatta arbeten utredas vidare och studeras mer i detalj för att få en bättre förståelse för hur olika delar kan hanteras. Lerans skjuvhållfasthet kommer med tiden successivt att återhämta sig, vilket gör att stabilitetsförhållandena gradvis förbättras.

Arbetsberedningar ska tas fram för alla planerade arbetsmoment inom området. Arbetsberedningarna ska granskas av en geotekniker och hänsyn ska tas till lämnade synpunkter innan arbeten får utföras.

Ett mätprogram för att följa upp rörelser inom området bör etableras. Terrängmodell kan tas fram med hjälp flygburen höjdmätning med hög precision vid flera tillfällen. Rörelserna kan sedan följas upp med hjälp av differensanalyser. Resultaten från mätningarna kan utgöra stöd för kommande bedömningar av vilka delar av området som kan beträdas.

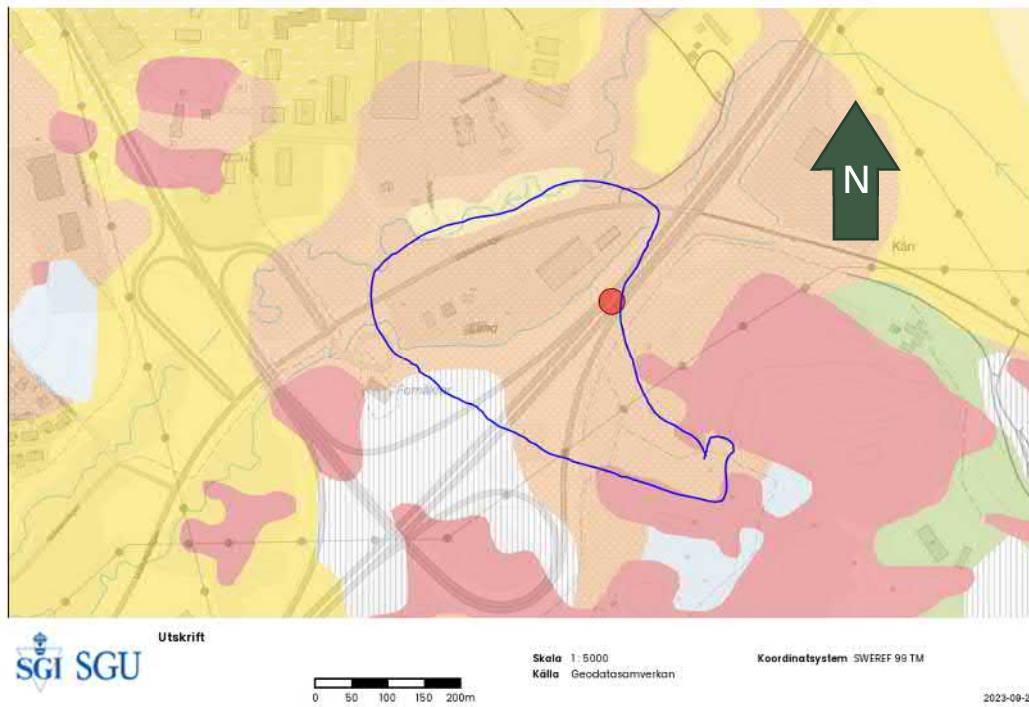
6. Bilaga – Preliminär skredutbredning 2023-09-23 (jordartskarta)
