5.2-2407-1105

Skyfall och vägskada på E45

Orientering och beskrivning av skada

Sammandrag: PM – TiB-insats

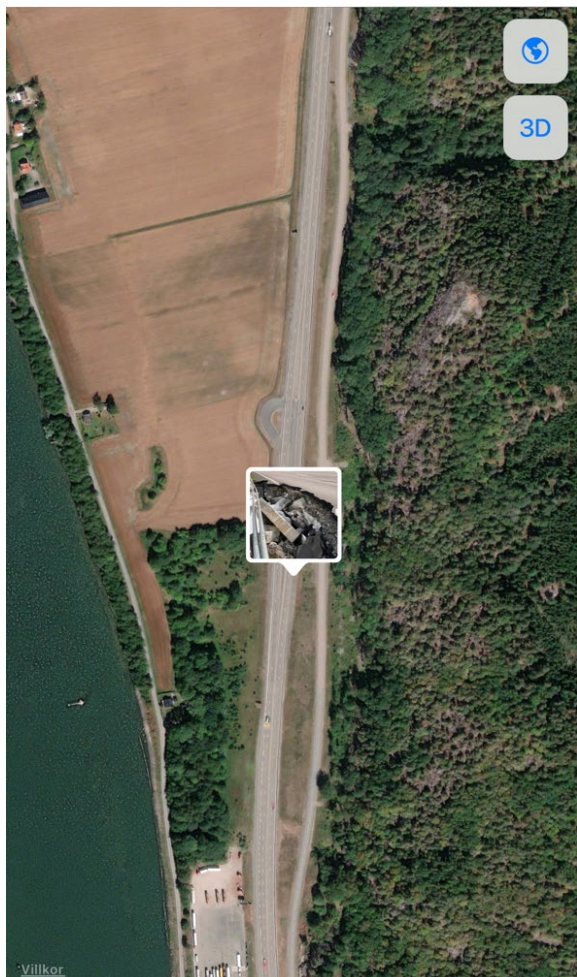
Vägskadan har konstaterats vara belägen ca 900 m norr om trafikplats 96, se placering i Figur 2. Enligt uppgift från Trafikverket har skadan inträffat vid den eller de trummor finns under väg 2014 och E45 som leder vatten från öster mot den bäck som finns väster om E45 och som rinner ut i Göta älv.

Figur 2. Skadeplats med upptryckt väg. Bild erhållen av Trafikverket.

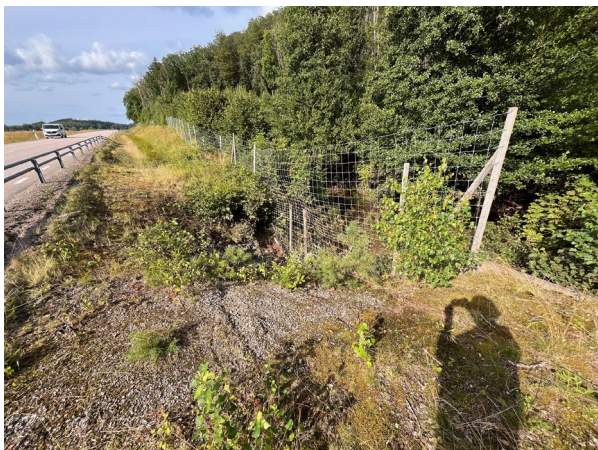
Inledningsvis var skadeläget svåröverblickbart då området var översvämmat. När vattnet runnit undan har skadans omfattning blivit tydligare, se Figur 3. Den initiala beskrivningen från räddningstjänsten var att det rörde sig om en underminering av vägen. Enligt beskrivning från Trafikverket så har vägtrumman (vid figur Figur 3a) blivit dämnd och vattnet har tryckts genom vägbanken och orsakat urspolningsskador och upplyft av cellplastblock, se bilder i Figur 3b- Figur 3d. Man kunde konstatera att det var tomrum under asfaltsbeläggningen för väg 2014, se Figur 3c, så att asfalten ”hängde i luften”.

Figur 3. Skador på väg 2014 och E45. a) Bild tagen mot läget för ingången till vägtrumma under väg 2014. b) Skador på väg 2014. Under asfaltsbeläggningen var det tomrum. c) Upplyfta cellplastblock mellan väg 2014 och väg E45. I bakgrunden skymtar cellplastblock som flutit söderut längs med diket. d) Skador i kanten på väg E45. Foto: Patrik Alenklint/Trafikverket

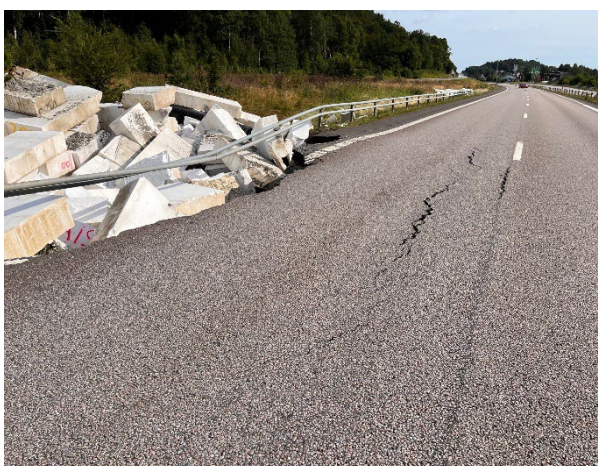
c)

Cellplastblocken som tryckts upp har varit nedlagda mellan väg 2014 och E45. Vissa av de upptryckta blocken har på grund av översvämningen som uppstod flutit i väg söderut längs diket mellan väg 2014 och E45. Dessa block skymtar i bakgrunden i Figur 3c. I Figur 3d ses skador i kanten av väg E45. Trafikverket bedömer skadeområdet till ca 100 x 100 m.

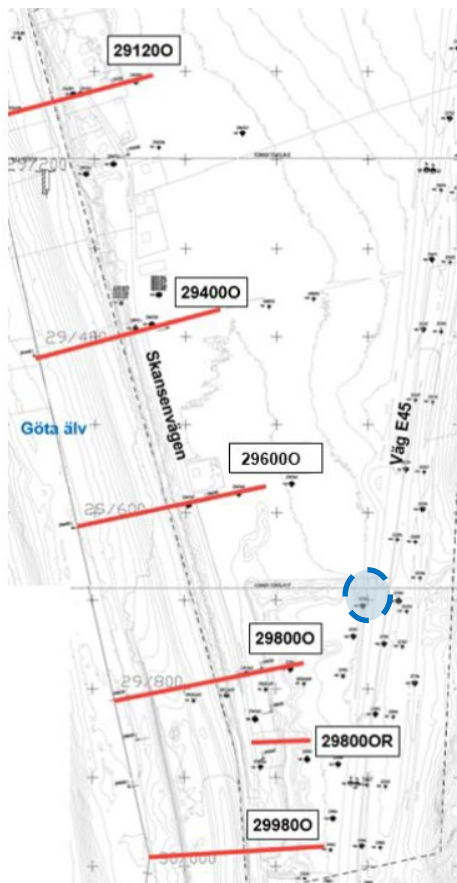
Släntstabiliteten har beräknats i fem sektioner jämnt fördelade på en sträcka av ca en km. I fyra av sektionerna uppnås erforderliga säkerhetsfaktorer för befintlig bebyggelse och anläggning och fördjupad utredning men i en sektion (km 29/400) underskrids dock erhållna säkerhetsfaktorer kraven för erforderlig säkerhetsfaktor. Vid denna sektion har man föreslagit

förstärkningsåtgärder i form av avschaktning. Sektionen är belägen ca 300 m norr om skadeplatsen

Figur 5. Plan, beräkningssektioner, WSP PM 2023-10-20 Norra Skansenvägen (SGI d.nr. 6.2-2206-0639). Skadeplatsen har markerats med blåstreckad linje.

att man fullföljer utredningen av slutlig åtgärdsutformning utmed Norra Skansenvägen och att stabilitetsförbättrande åtgärder sedan utförs. Det är även viktigt att ha uppsikt över eventuell erosion i vattendrag.
