MARKTEKNISK UNDERSÖKNINGSRAPPORT/GEOTEKNIK (MUR/GEO) – 27600VRA11

Brattorpsån, Lilla Edets kommun (27600V)

Fördjupad stabilitetsutredning

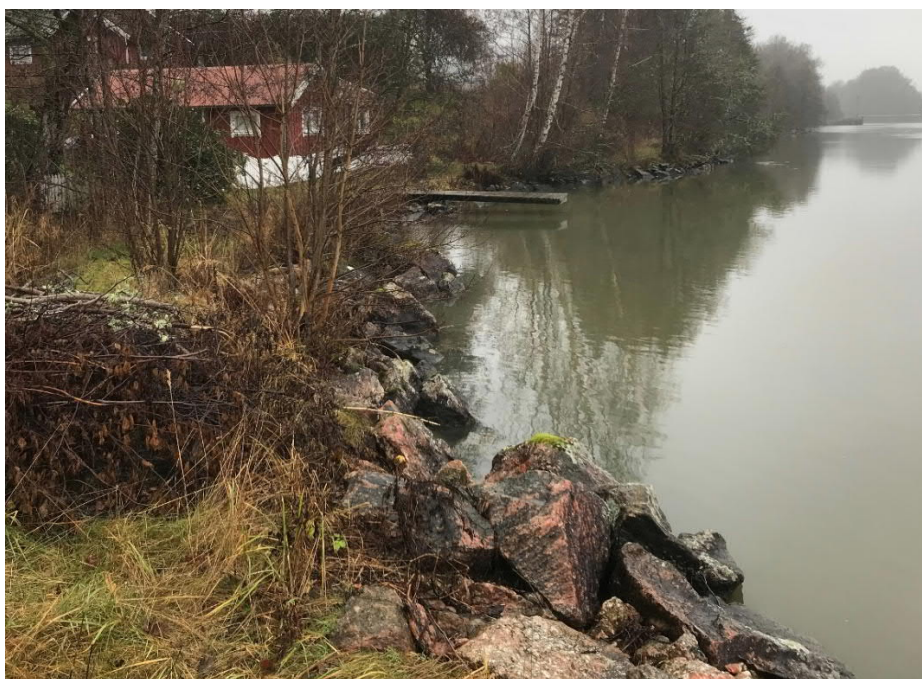
Figur 3: Sprängstensvall längs Göta Älvs strandlinje. Foto taget i nordlig riktning 2019-11-27.

Längs Göta älvs strandlinje och längs de yttre delarna av Brattorpsån (närmast Göta älv) finns ett erosions-skydd i form av en sprängstensvall, se Figur 3. Vallen, som upprättades på 1970-talet, är ca 2-3 m bred och utgörs av sprängsten. I anslutning till vägbron över Brattorpsån finns också erosions-skydd.
