PM Skred E6 Munkeröd, Stenungsunds kommun

SGI:s TiB-insats, kvarvarande risker samt rekommendationer

Statens geotekniska institut (SGI)

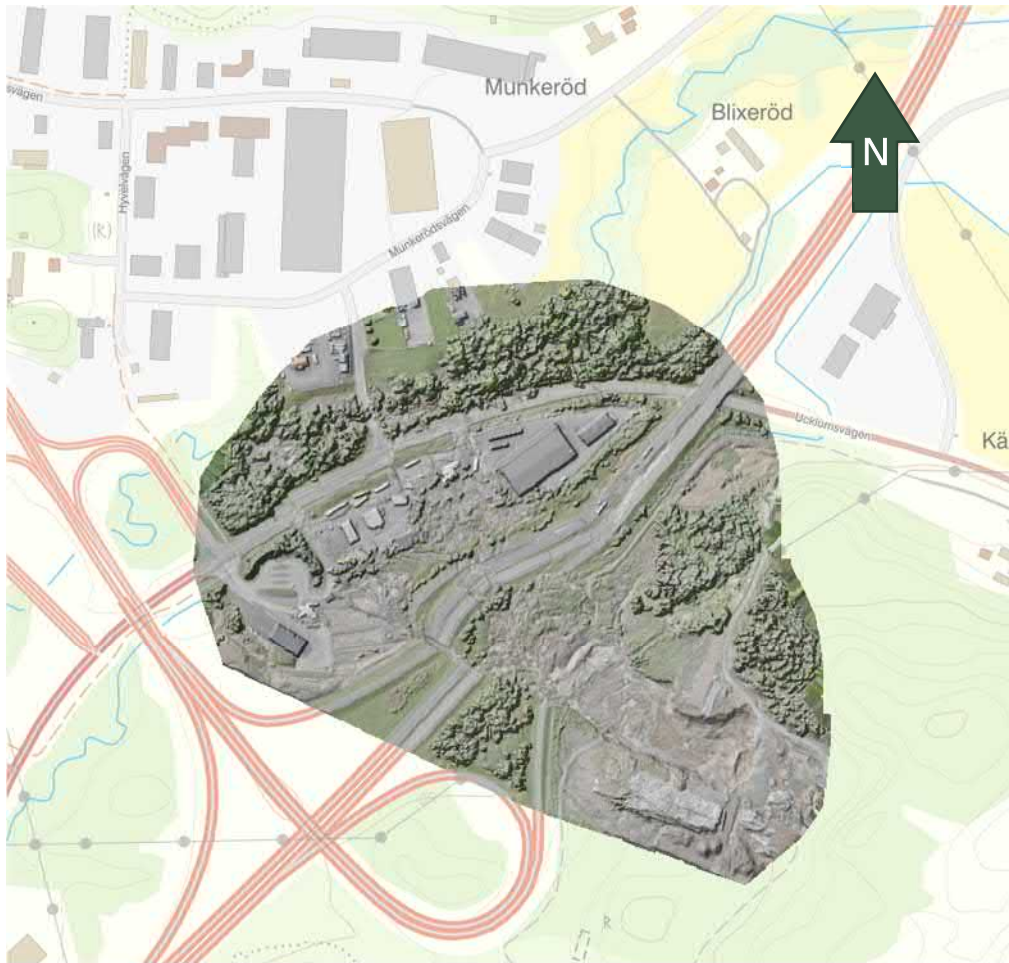
Figur 3. Ortomosaik med terrängskuggning av terrängmodellen. LM spridningstillstånd LM2023/050418.

SGI var på skadeplatsen med personal med drönar- och GIS-kompetens för att tillsammans med räddningstjänsten flyga drönare över området i syfte att skapa en höjdmodell över markytan (DSM). Höjdmodellen redovisas med terrängskuggning i Figur 3.

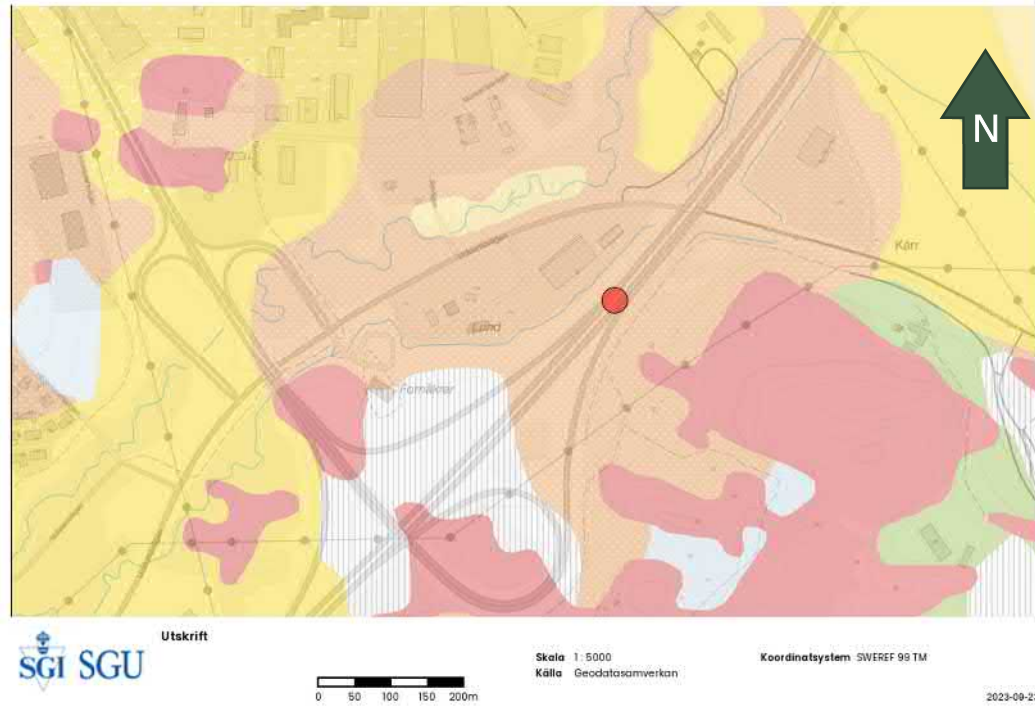
1. Bilaga – Utklipp SGU:s jordartskarta över skadeplatsen

Röd, fylld cirkel markerar skadeplatsen.

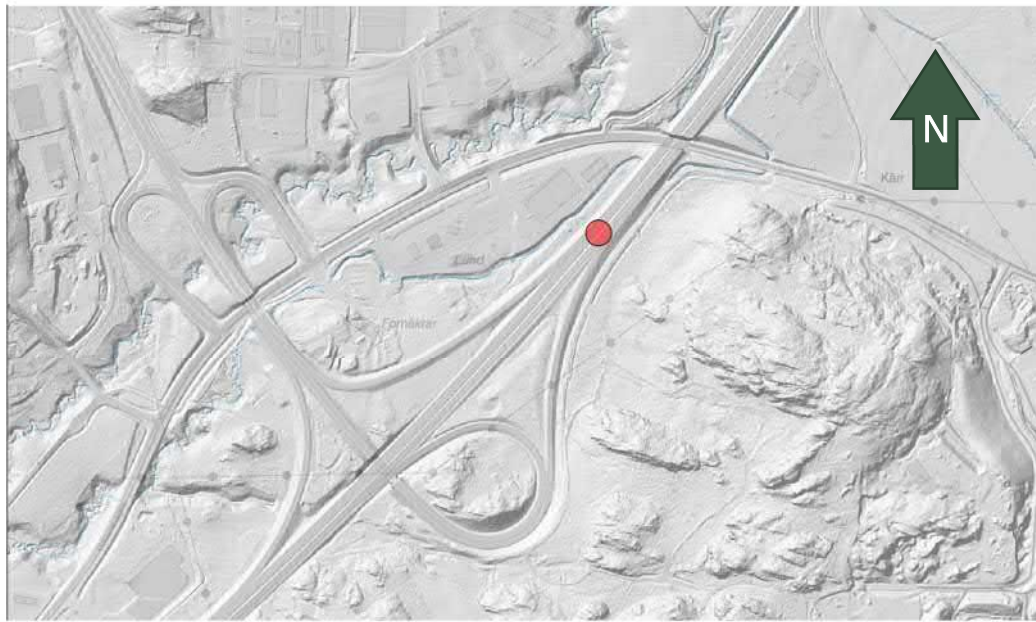
2. Bilaga - Utklipp från Lantmäteriets terrängskuggning

Röd, fylld cirkel markerar skadeplatsen.

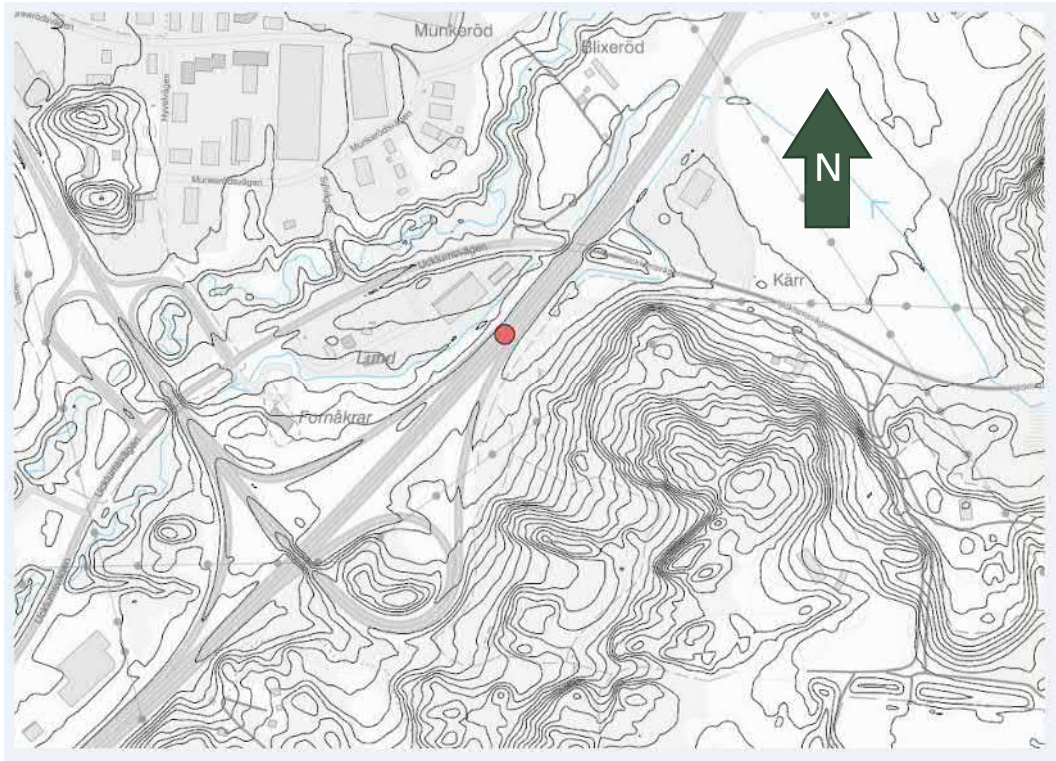
3. Bilaga - Utklipp från skadeplatsen med nivåkurvor genererade från Lantmäteriets nationella höjdmodell

Röd, fylld cirkel markerar skadeplatsen.

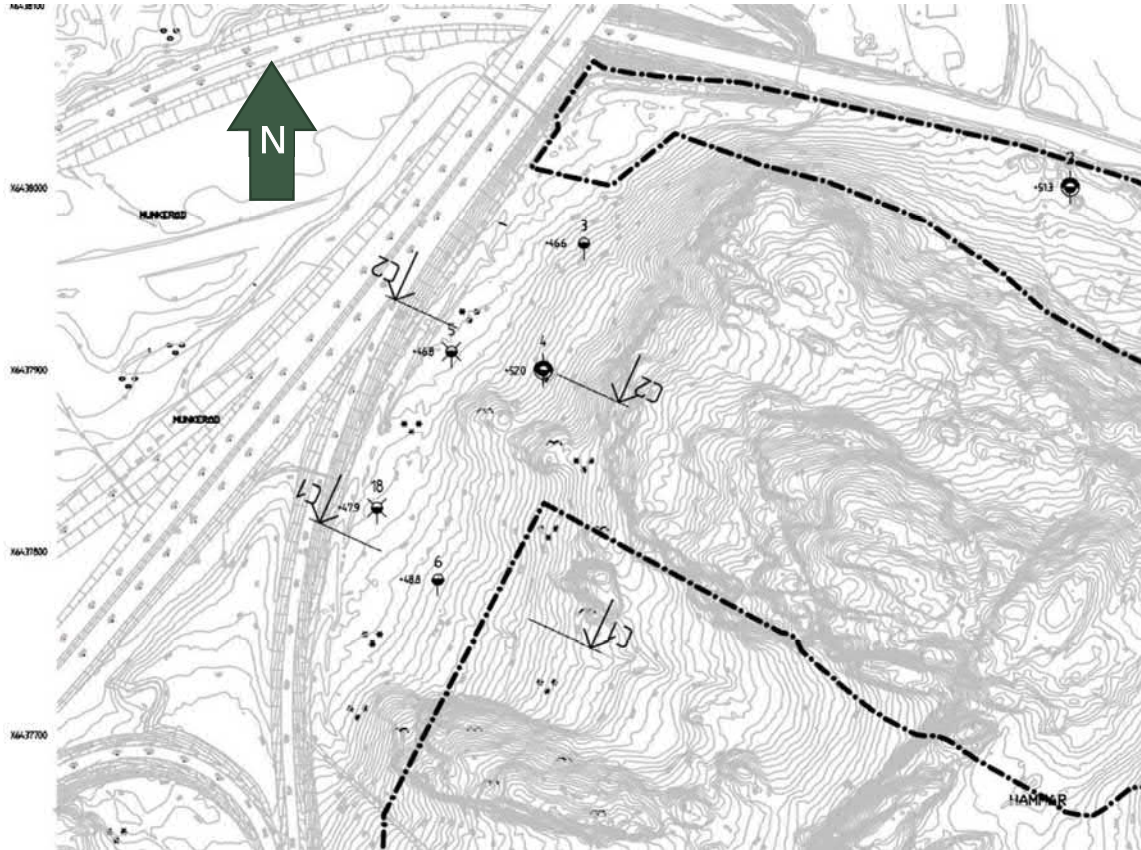
5. Bilaga – Utdrag ur geoteknisk undersökning för detaljplan för Munkeröd 1:12 m.fl.

Del av planritning från geoteknisk undersökning för detaljplanen, se nedan.

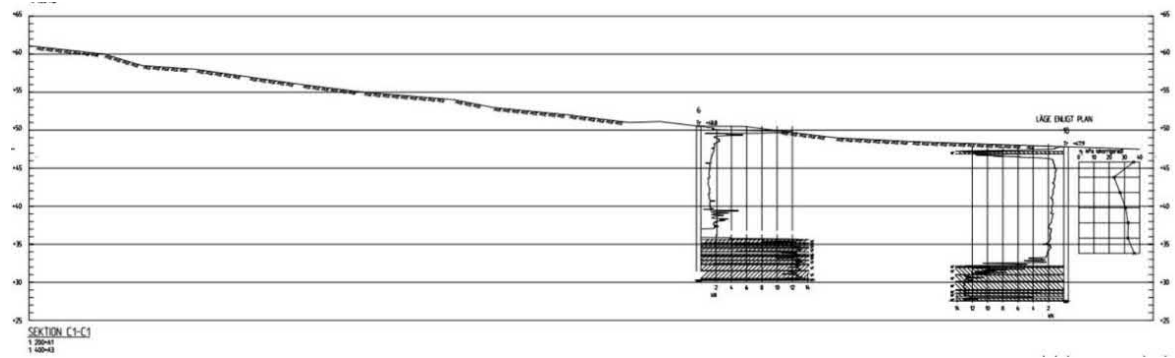
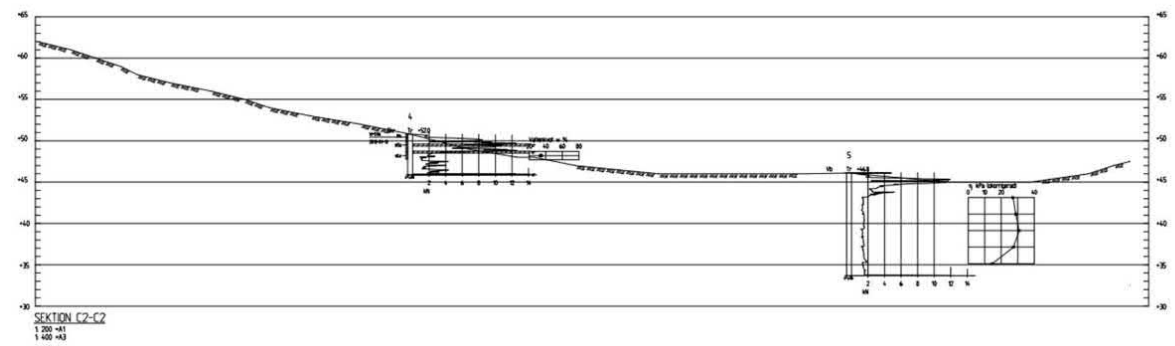
Sektioner C1 och C2 från geoteknisk undersökning för detaljplanen, se nedan.
