5.2-2407-1105

Skyfall och vägskada på E45

Orientering och beskrivning av skada

Sammandrag: PM – TiB-insats

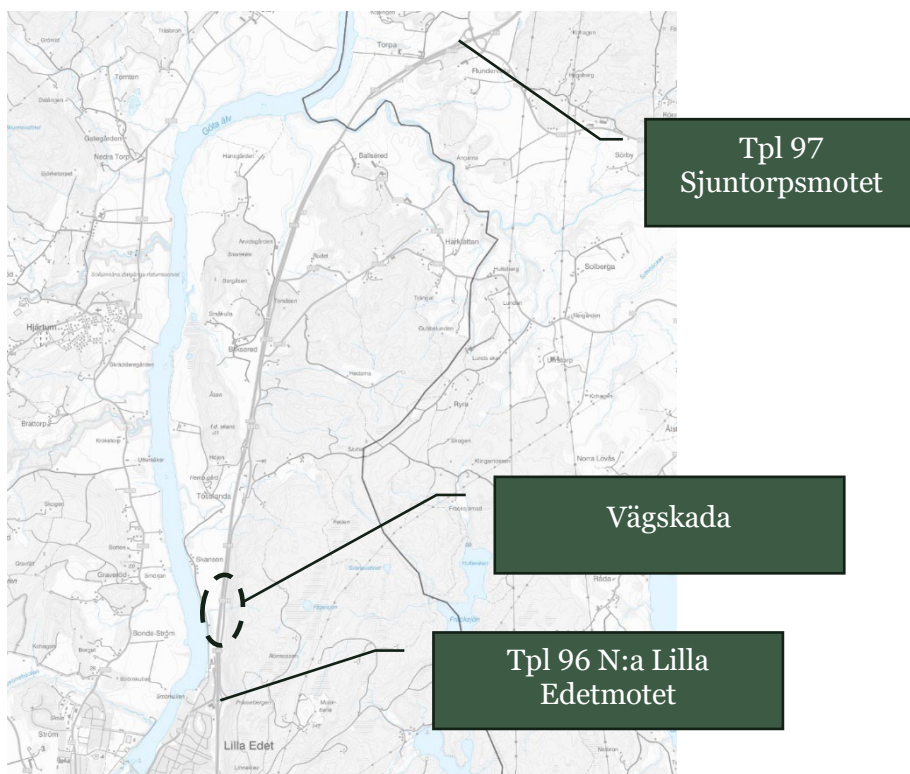
Det aktuella området för översvämning och vägskada är beläget mellan trafikplats 96, Norra Lilla Edetmotet och Tösslanda.

Figur 1. Översiktsbild av området. Skadeplatsen avser område där vägen har tryckts upp.

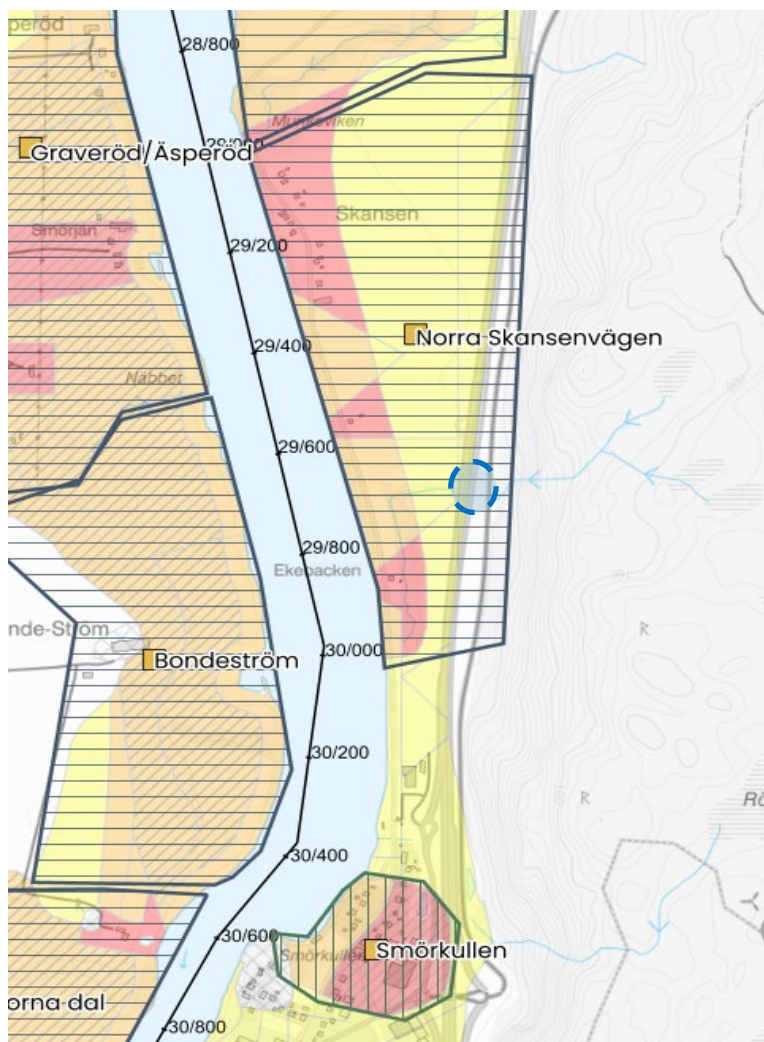
Skadeplatsen har markerats i Figur 4, som är ett utklipp från SGI kartvisare för det skredförebyggande arbetet inom DGÄ, <https://gis.sgi.se/delgo>. I kartvisaren kan man se DGÄ:s olika utredningsområden utmed Göta älv och status för dessa samt klass för sannolikhet och konsekvens av skred och risknivå för skred. I Figur 4 framgår några av DGÄ:s utredningsområden som finns i närheten av skadeplatsen.

Figur 4. Utklipp från SGI:s kartvisare med utredningsområden inom DGÄ. Skadeplatsen med upptryckt väg har markerats med blåstreckad linje.
