Erosionsförhållanden: Eskilstuna (mot Mälaren), Hallstahammar, Västerås

Redovisningen ingår i en översiktlig kartläggning av stranderosion i Sverige. Kartan visar områden med erosion baserade på uppgifter från respektive kommun. Uppgifterna utgör inte tillräckligt underlag för detaljerade studier.

Erosionsförutsättning: Eskilstuna (mot Mälaren), Hallstahammar, Västerås

Erosionsförhållanden: Eskilstuna (mot Hjälmaren), Kungsör, Köping

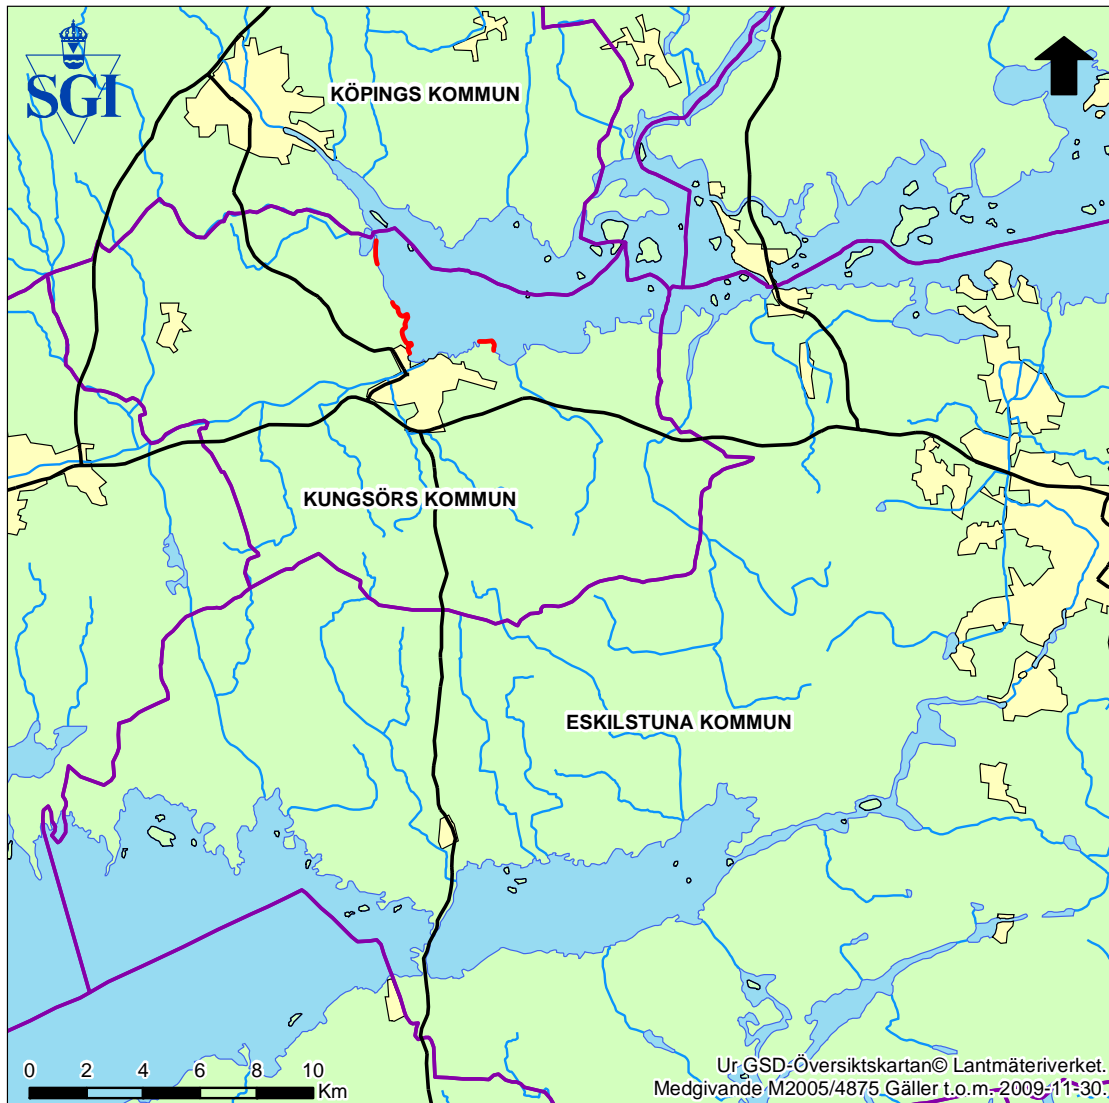
Erosionsförhållanden i Kungsörs och Köpings kommun samt Eskilstuna kommun med strand mot Hjälmaren. (Enligt uppgift förekommer ingen stranderosion i Eskilstunas och Köpings kommun.)

Redovisningen ingår i en översiktlig kartläggning av stranderosion i Sverige. Kartan visar områden med erosion baserade på uppgifter från respektive kommun. Uppgifterna utgör inte tillräckligt underlag för detaljerade studier. ©
