Erosionsförhållanden: Habo

Redovisningen ingår i en översiktlig kartläggning av stranderosion i Sverige. Kartan visar områden med erosion baserade på uppgifter från respektive kommun. Uppgifterna utgör inte tillräckligt underlag för detaljerade studier.

Erosionsförutsättning: Habo

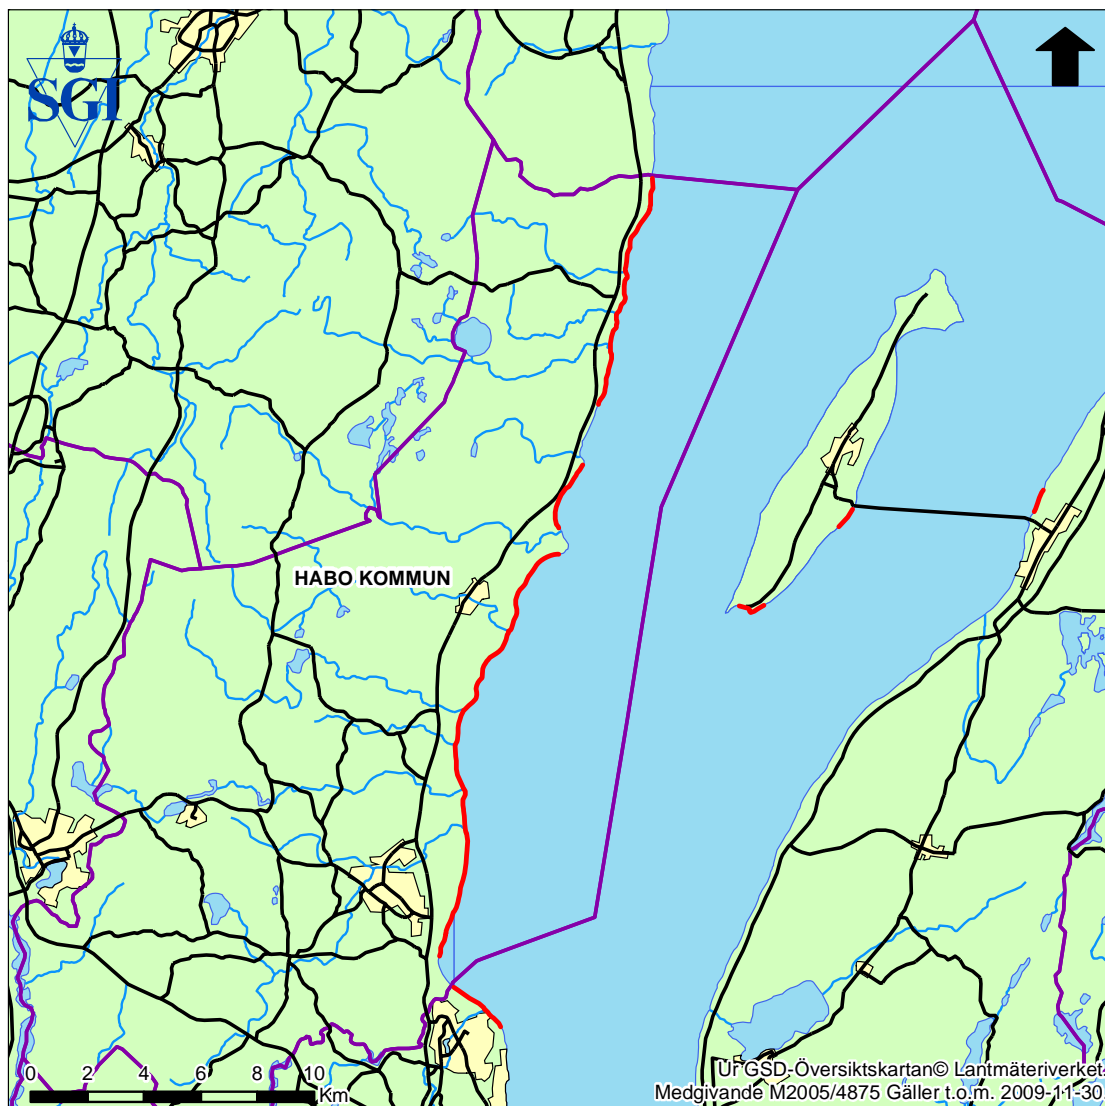
Erosionsförhållanden i Habo kommun.

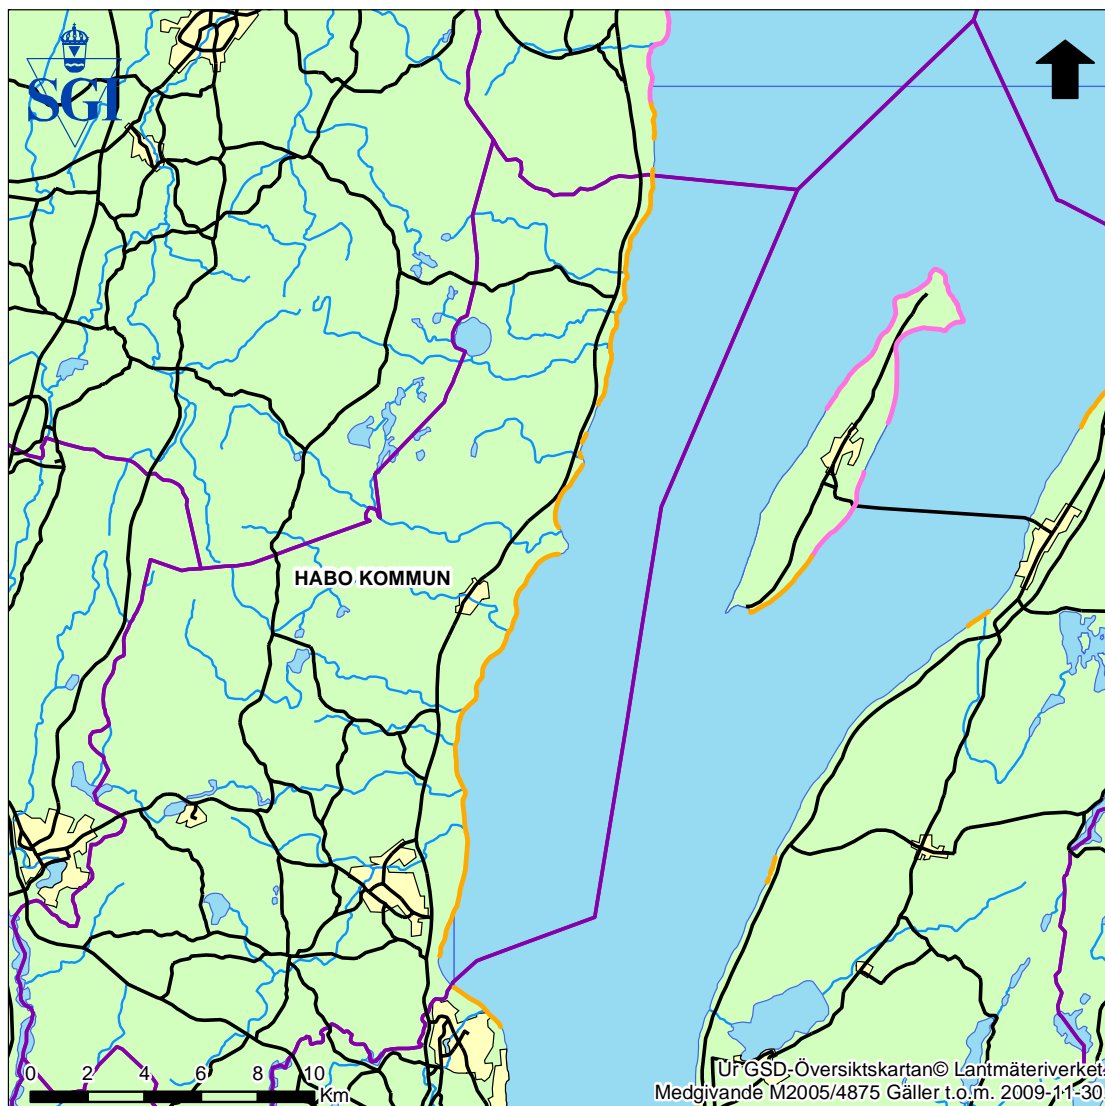
Erosionsförutsättningar i Habo kommun.

Redovisningen ingår i en översiktlig kartläggning av stranderosion i Sverige. Kartan visar områden med erosionskänsliga jordarter. Uppgifterna är baserade på SGU:s geologiska kartor. Materialet utgör inte tillräckligt underlag för detaljerade studier.
