## Erosionsförhållanden: Strängnäs

### *Erosionsförhållanden i Strängnäs kommun*

## Erosionsförutsättning: Strängnäs

### Erosionsförutsättningar i Strängnäs kommun

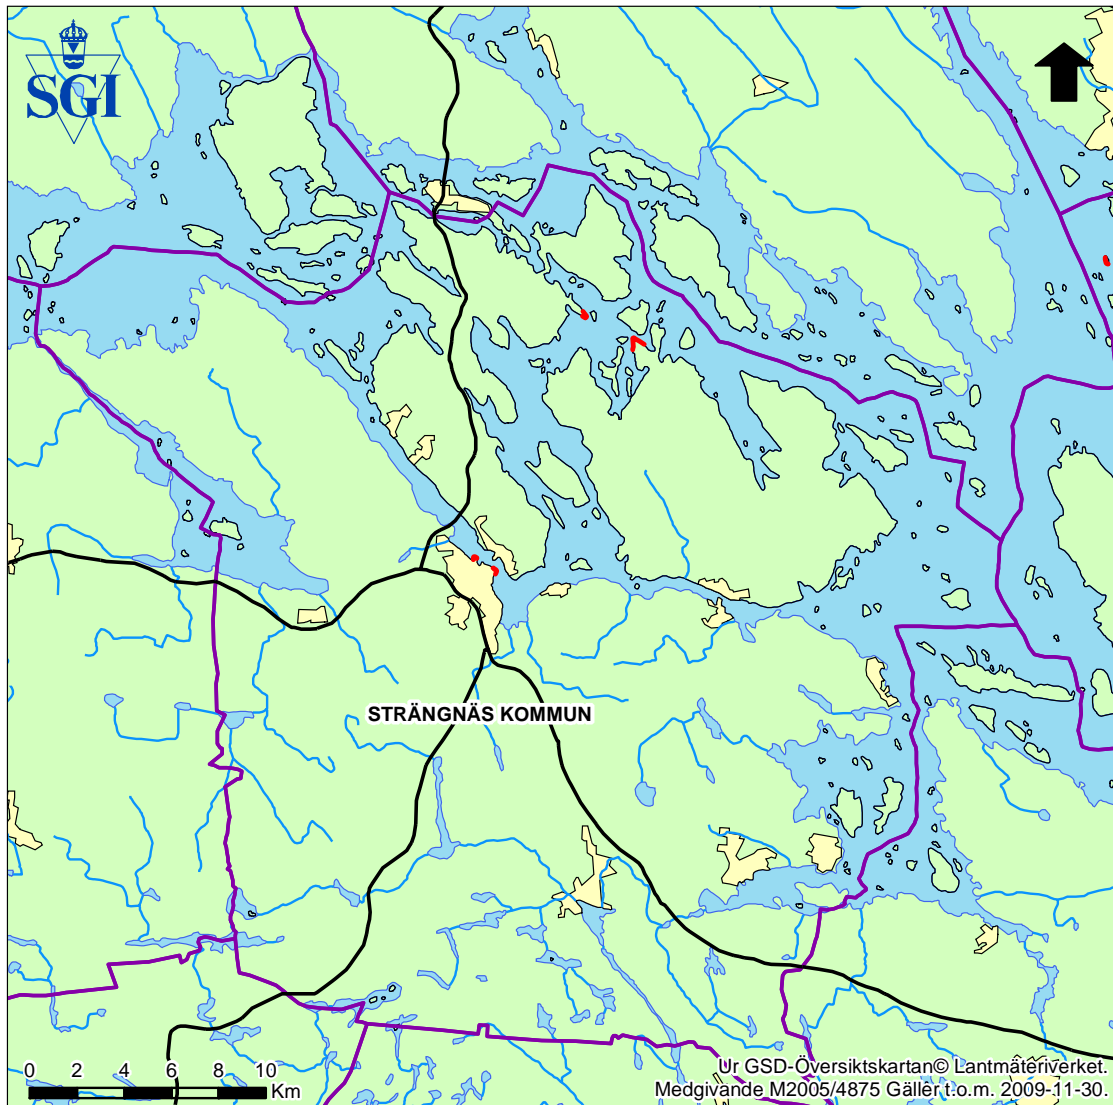
Redovisningen ingår i en översiktlig kartläggning av stranderosion i Sverige. Kartan visar områden med erosion baserade på uppgifter från respektive kommun. Uppgifterna utgör inte tillräckligt underlag för detaljerade studier.

**Skala:** Objekten är digitaliserade i skala 1:250 000

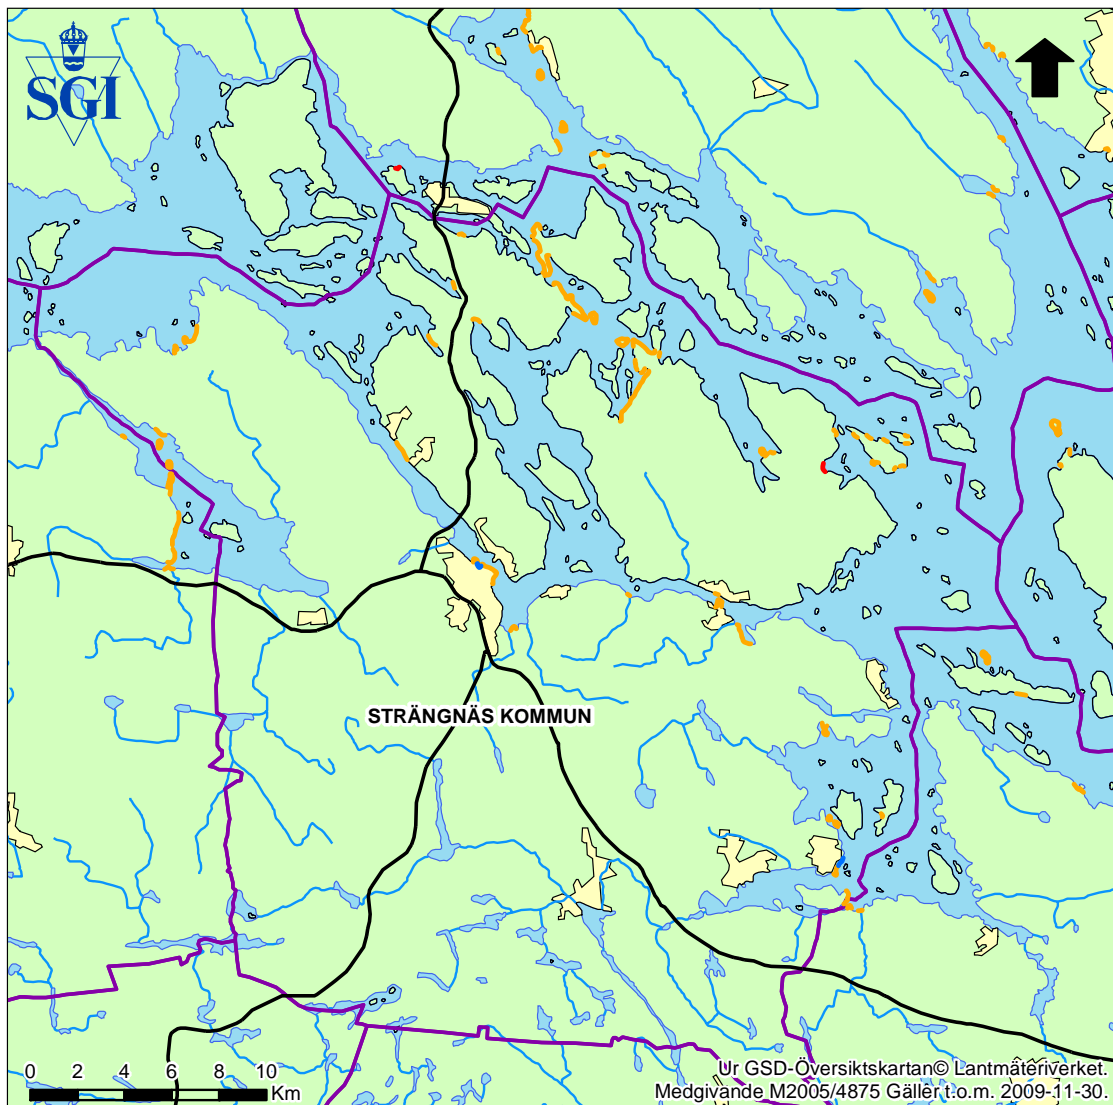
Redovisningen ingår i en översiktlig kartläggning av stranderosion i Sverige. Kartan visar områden med erosionskänsliga jordarter. Uppgifterna är baserade på SGU:s geologiska kartor. Materialet utgör inte tillräckligt underlag för detaljerade studier.

**Skala:** Objekten är digitaliserade i skala 1:250 000
